# OLDTIMER MARKT

# Notruf 110?

Kaufberatung:  
Mercedes-Benz  
W110 – die „kleine  
Heckflosse“

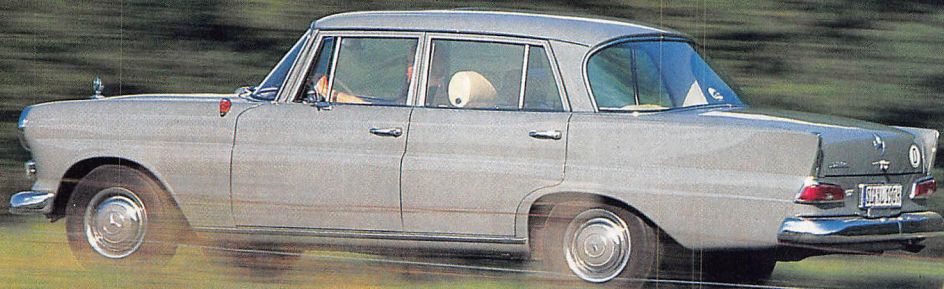
Komfortabel und robust: Nicht umsonst war die „kleine Flosse“ (Mercedes-Benz selbst nannte die Heckflossen „Peilstege“) in den Sechzigern als Taxi sehr beliebt

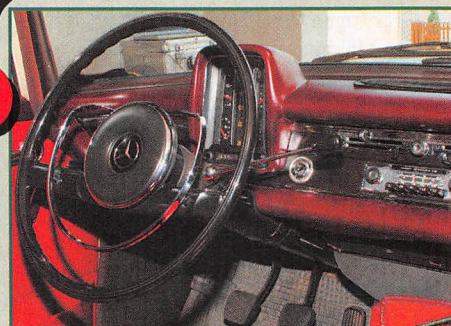
Makelloses Armaturenbrett mit originalem Radio

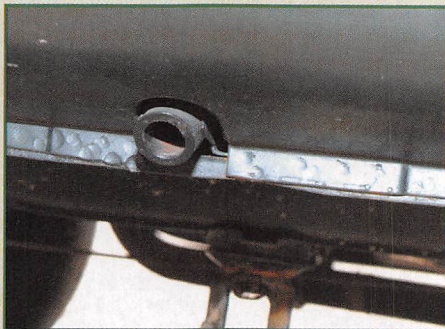
Rund um die Wagenheberaufnahmen muss ein kleiner Ablaufspalt verlaufen

Weiteren massiven Ärger bereiten die Einstiege. Fehlen die Abdeckkappen der Wagenheberaufnahmen, kann sich Schmutz und Gilb festsetzen. Rund um die Einsteckröhrchen muss ein kleiner Ablaufspalt verlaufen. Es empfiehlt sich auch ein Blick auf die Innenseiten der Wagenheberaufnahmen in den vorderen Fußräumen und am Beginn der sehr reparaturaufwendigen Rahmenlängsträger über der Hinterachse. An deren vorderem Ende beißt der Rost nicht nur in die Träger, sondern auch in Außenschweller, Innenschweller, Schottblech, Radhaus (innen und außen), das untere Ende des Radlaufs und eben die Wagenheberaufnahmen – ein wahres Schweißvergnügen!

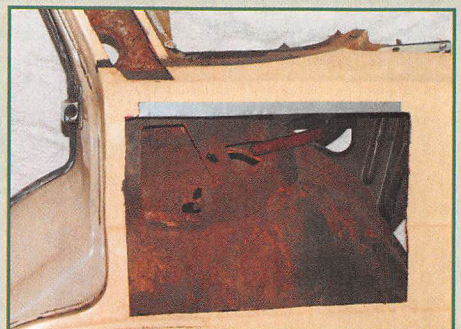
Hier im Schnitt, sonst nur zu ertasten: der tückische Bereich um die C-Säule

Ein weiterer kaufentscheidender Mangel versteckt sich in der C-Säule. Die Wasserabläufe der Heckdeckelscharniermulde sowie der Zwangsentlüftung (und des gegebenenfalls vorhandenen) Schiebedachs zielen mit viel zu kurzen Schläuchen nur grob in das Ablaufloch im Radkasten. In der Folge rosten nicht nur die Radläufe von innen her durch, sondern auch der Ansatz der C-Säulen im oberen Teil der Radhäuser bis zu den Türschlössern. Zur Diagnose zieht man vom Kofferraum aus das Scharniermulden-Abflussschläuchlein aus dem C-Säulenansatz und fängt in das frei gewordene Loch hinein. In jedem Fall sollten Sie nach dem Kauf einer kleinen Flosse beide C-Säulen sorgfältig hohlraumkonservieren und die Abläufe regelmäßig auf ihre Funktion überprüfen. Dieser Ablauf ist ein Kunststoffteil im Radkasten, das sich durch Drehen um 45 Grad nach hinten herausnehmen lässt. Fehlt das Teil, schleudert das Rad jede Menge Dreck in den Hohlraum. Noch schlimmer ist es, wenn das Loch einfach zugeschweißt wurde!

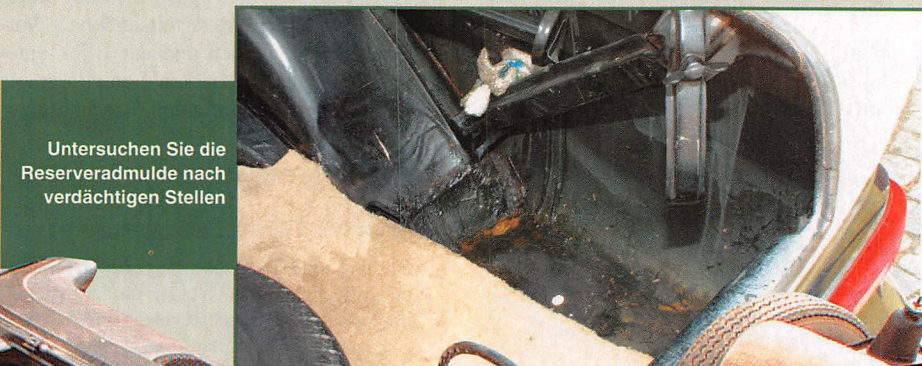
Untersuchen Sie die Reserveradmulde nach verdächtigen Stellen

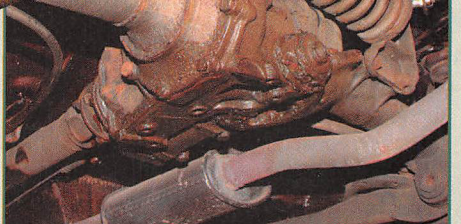
Differential und Hinterachse führen für gewöhnlich ein unauffälliges Leben

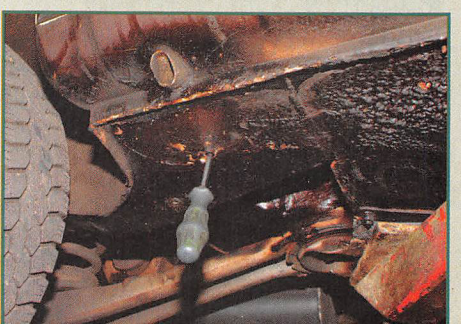
So sieht's aus, wenn (hier an der Hinterachse) das Reparaturblech schon wieder durch ist

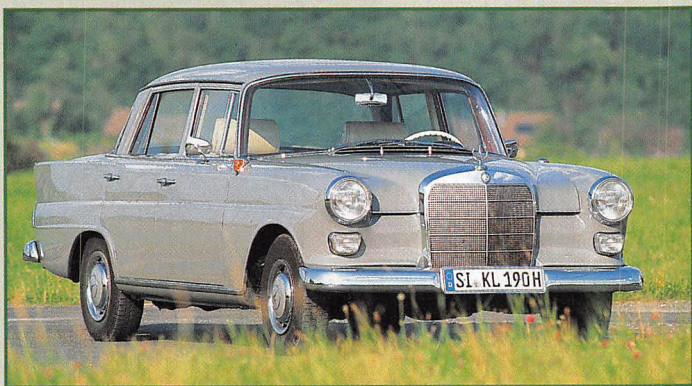
„Luxus“-190er mit optionalen Nebellampen und Nackenrollen (die Innenausstattung stammt hier zum Teil aus der großen Flosse)

Der 190 D war nur durch sein Motorengeräusch (sowie das Typenschild) vom Benziner zu unterscheiden

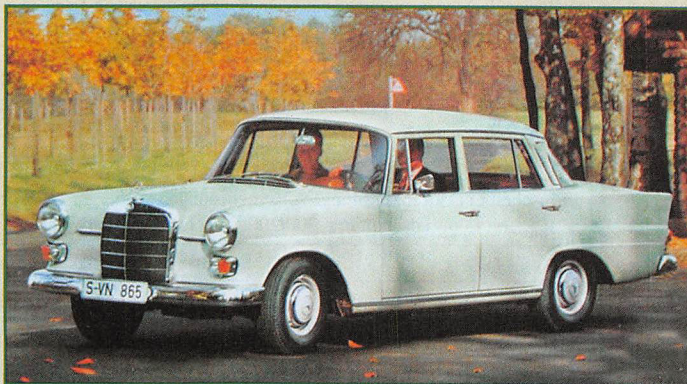
1965 kamen die überarbeiteten Modelle 200 und 200 D heraus. Kombinierte Blinker/ Nebellampen sowie Zwangsventilierung gehören zu den auffälligsten Neuerungen

Die Motoren der überarbeiteten Modelle 200 (ab Fahrgestellendnummer 130558) und 200 D (ab Nr. 225648) erhielten ab Juli 1965 fünf statt drei Kurbelwellenlager, der Benziner zudem etwas mehr Hubraum und zwei neue Vergaser. Das Heck bekam neue Zierleisten und geänderte Rücklichter. Unterhalb der Hauptscheinwerfer saßen jetzt die vorderen Blinker, kombiniert mit den nun serienmäßigen Nebellampen. Eine Bereicherung war die von den großen Flossen übernommene Zwangsventilation in der C-Säule.

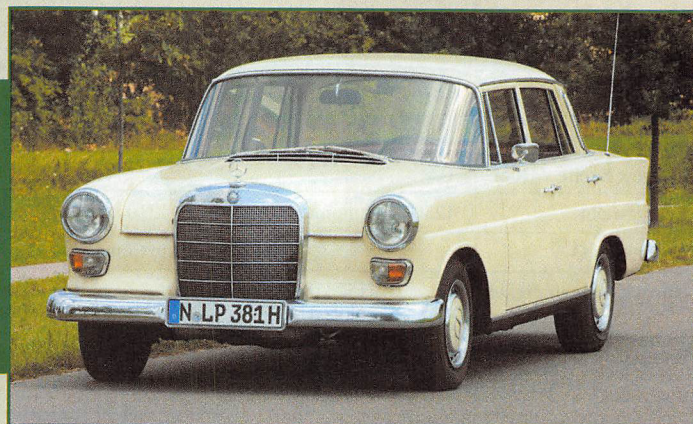
Äußerlich unterscheidet sich der 230er nur durch das Typenschild am Heck von seinem vierzylindrigen Bruder (hier sind Antennenposition und Radkappen falsch)
